Naturlig hydrologi i Lerbjerg Skov

Forundersøgelse og detailprojekt

Den Danske Naturfond, Lejre Kommune
og Nationalpark Skjoldungernes land

Juni 2022

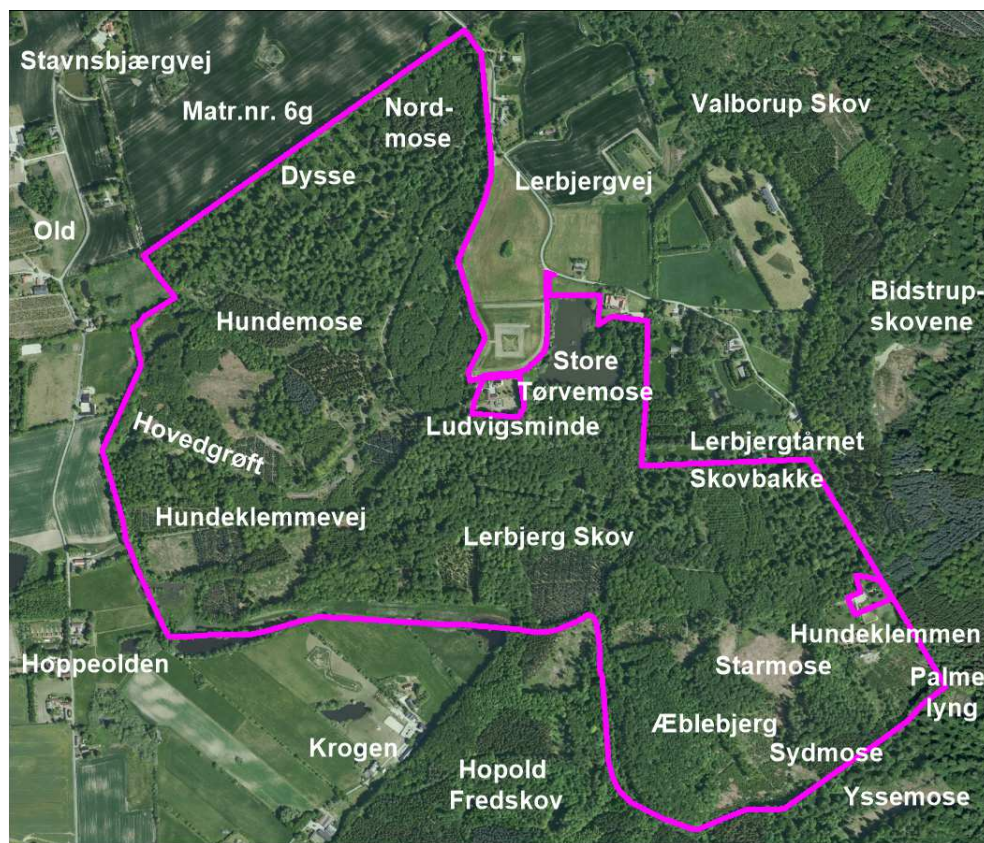
Figur 2. Ortofoto DDO® 2020 optaget den 1. juni 2020 med ejendomsskel omkring Lerbjerg Skov i pink streg og de anvendte stednavne vist i skala 1:15.000, ©Hexagon.

Lerbjerg Skov er i dag præget af forstlig drift og er ikke den artsrigeste del af Bidstrupskovene. Skoven rummer en del 80-152 år gamle bøgebevoksninger, men størstedelen af skoven er ung og tilplantet indenfor de seneste 32 år dels med bøg og dels med forskellige arter nåltræ. Skoven er vist på ortofoto i Figur 2.

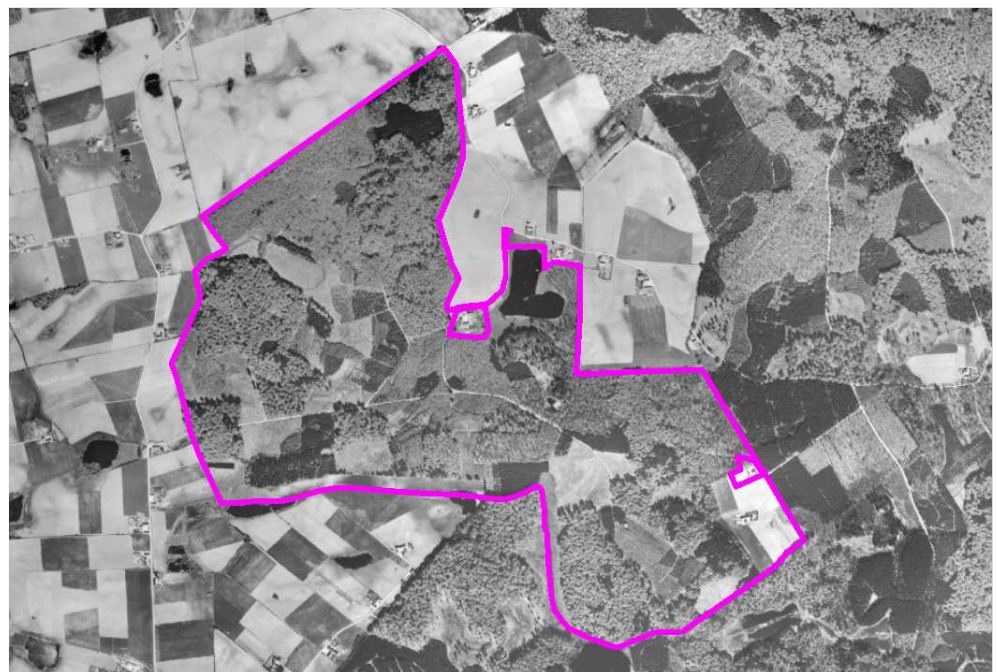
Figur 7. Naturfondens ejendom i Lerbjerg Skov vist med lys lilla streg i skala 1:20.000 på baggrund af ortofoto DDO®1954, ©COWI optaget af US Airforce i maj 1954 og vist i samme udsnit som på Figur 5 m.fl.

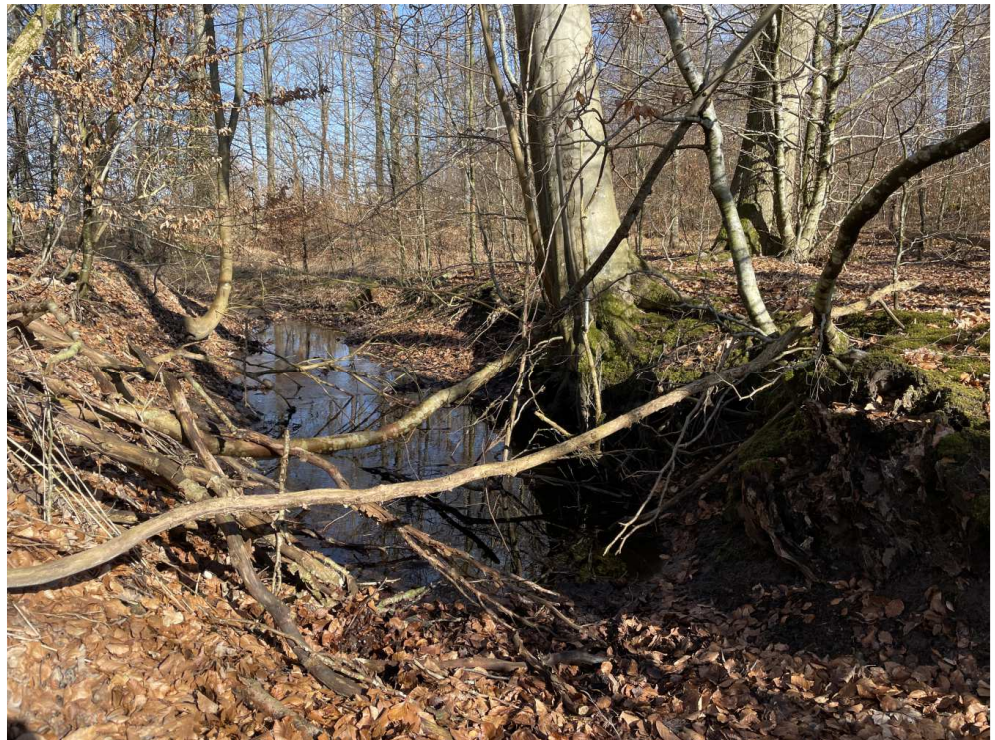
Figur 8. Lerbjerg Skov er i dag afvandet af et system af skovgrøfter, der delvist er rør- lagte, som det ses her med et rørdløb dykket under vandspejl i marts 2022.

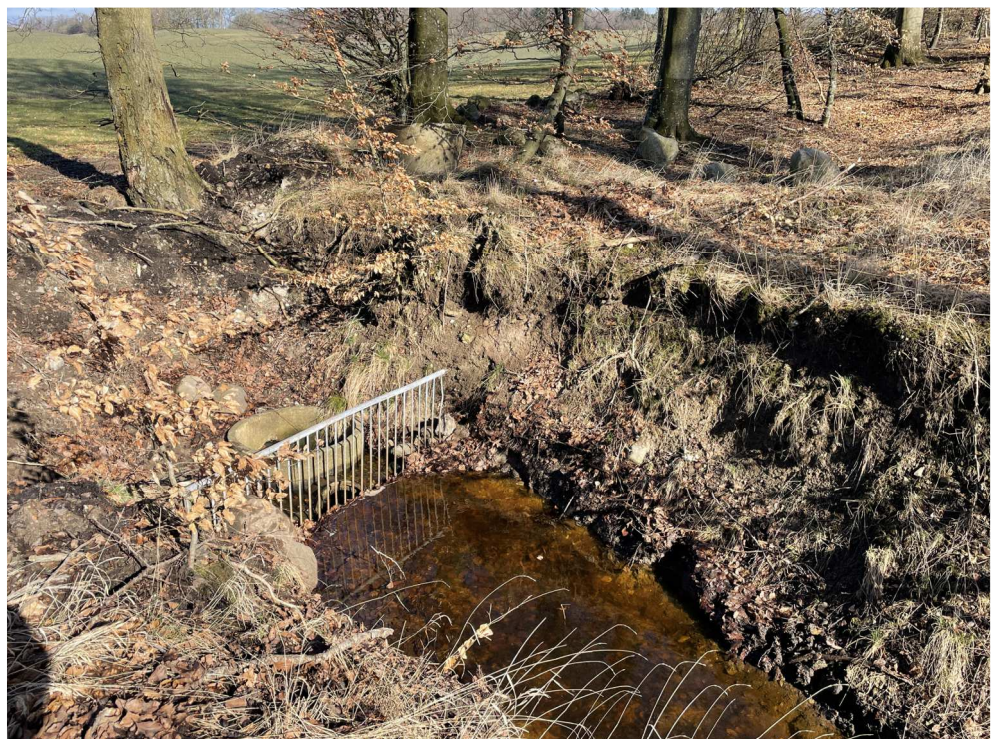
Figur 9. Hovedgrøften fra Lerbjerg Skov løber ind i en brønd bag gitterristen og videre ind i en 30 cm rørledning under marken mod nordvest i marts 2022.

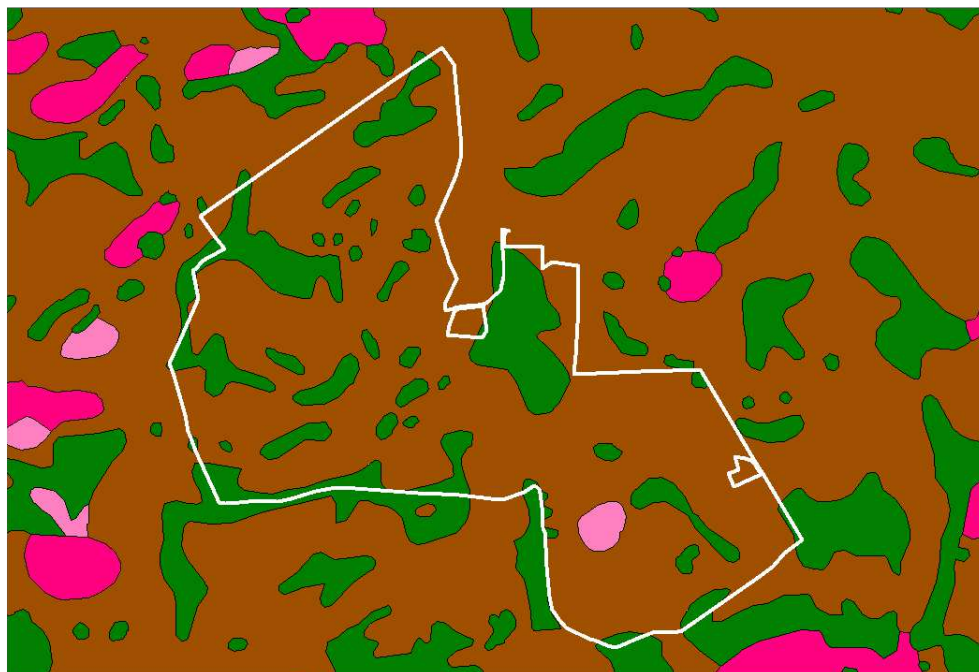
Figur 11. Jordartskortet fra DGU/GEUS © for egnen omkring Lerbjerg Skov vist i skala 1:20.000. Med mørkebrunt er vist glacialt moræneler, og med grønt er vist yngre aflejringer af ferskvandstørv. Med rødlige farver er vist glaciale smeltevandsaflejringer af sand (lyst) og grus (mørkt). Ejendommen er afgrænset med hvid streg.

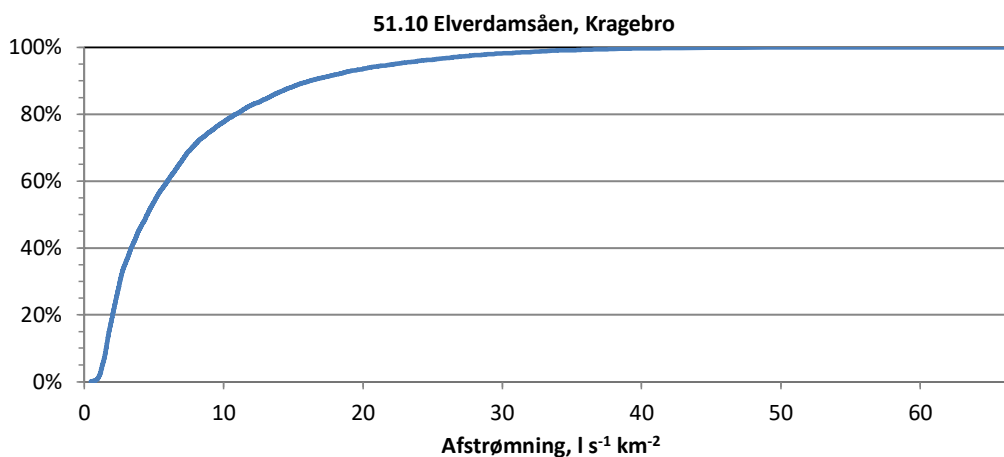
Figur 14. Varighedskurve for afstrømninger målt i Elverdamsåen ved Kragebro i perioden 1991-2020.

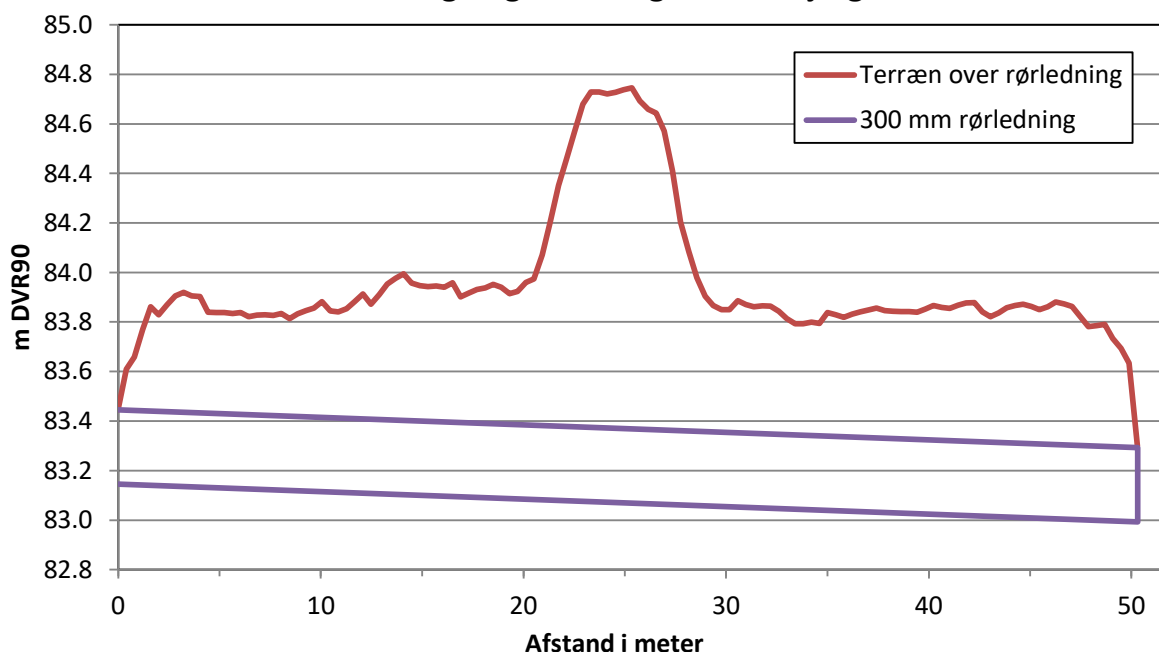
Figur 26. Længdeprofil af den 2. rørlagte strækning af Hovedgrøften igennem den vestlige del af Lerbjerg Skov bestemt ved opmåling af rørind- og udløb samt vist med terrænprofilet af grøftebunden over rørledningen udtrukket af terrænmodellen.

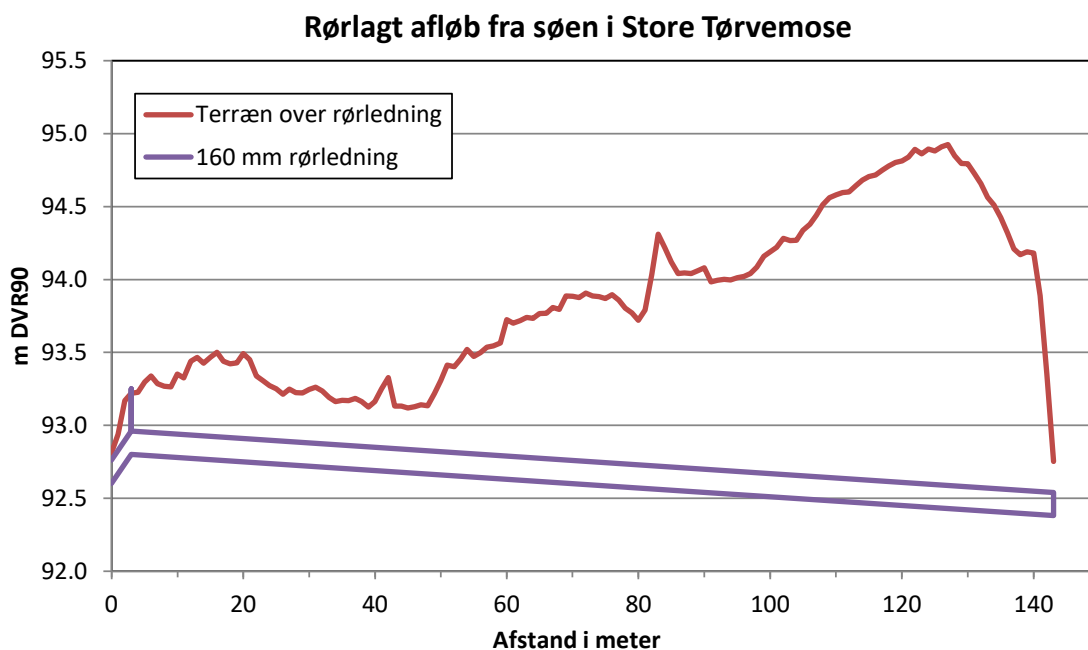
Figur 28. Terrænprofil udtrukket af terrænmodellen over det foreslåede nye forløb af afløbet fra søen i Store Tørvemose vist sammen med forslaget til faldfordeling i rørledningen.

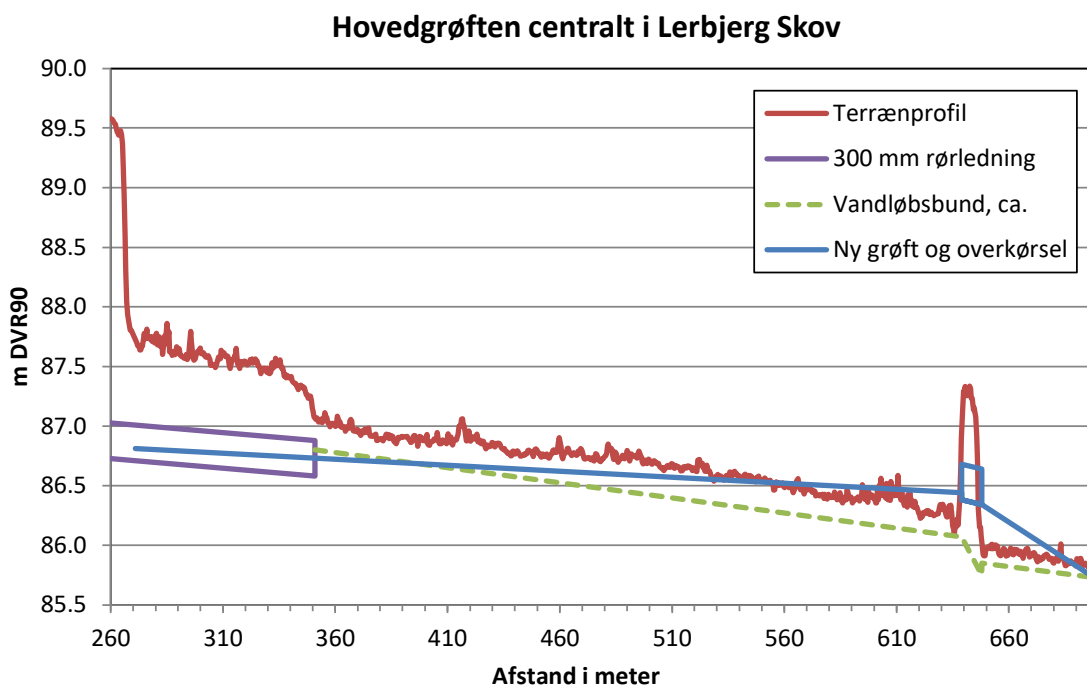
Figur 30. Terrænprofil udtrukket af terrænmodellen over det foreslåede nye forløb af Hovedgrøften i den centrale del af Lerbjerg Skov vist sammen med den nuværende rørledning, omtrentlig vandløbsbund og forslag til faldfordeling i nyt vandløb.

De nederste/nordligste 80 m af rørledningen åbnes ved at opgrave og fjerne rørene. Den nye vandløbsbund etableres med den udgravede jord fra 0,10 m over det frigravede rørudløb i kote 86,81 m DVR90 og derfra nedstrøms med 1,0 ‰ fald de 368 m frem til kote 86,44 m DVR90 ved røroverkørslen i den vestlige skovvej, som vist på længdeprofilen i Figur 30. Der kan suppleres med jord fra tidligere oprensninger af vandløbet, som er oplagt langs dette. Vandløbet opbygges med en bundbredde på 0,3 m og skråningsanlæg så vidt muligt 1:2. På strækningen med den opgravede rørledning anlægges stejlere med et skråningsanlæg mellem 1:1 og 1:1,5 efter forholdene.
